INSTITUTO NACIONAL DE METEOROLOGÍA E  
HIDROLOGÍA

**-INFORME DE SERVICIOS INSTITUCIONALES**

**Antecedentes:** Dando cumplimiento a los compromisos del Comité Técnico Binacional correspondiente a Cuencas Hidrográficas - Ecuador. Se realiza el Monitoreo de calidad de agua y medición de caudales en las cuencas de los ríos Carchi y Mira (Segunda gira- 2019).

**Objetivo:** Monitoreo de calidad de agua y medición de caudales: aforo de gasto líquido (AL), aforo de gasto sólido (AS) y toma de muestras de agua para el análisis físico-químico, conjuntamente entre la Dirección de Redes de Observación Hidrometeorológica (DRO) y el Laboratorio de Aguas y Sedimentos del INAMHI (LANCAS), de las cuencas de los ríos Carchi y Mira. Actividad contemplada dentro de los compromisos del Comité Técnico Binacional correspondiente a Cuencas Hidrográficas - Ecuador. (Segunda gira 2019).

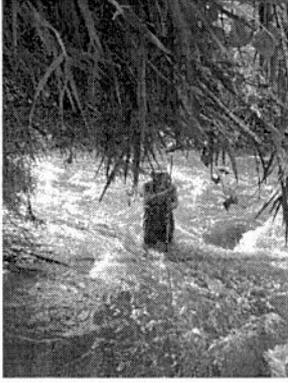
Aforo líquido, Regletas que están empotradas en muros de hormigón ciclópeo, LL= 0.10, PH= 8.10, T= 21.3 C°, CE= 1018.0  $\mu\text{s}/\text{cm}$ . Se visita al señor Juan Pinchao Rodríguez agente externo pero no se encuentra.

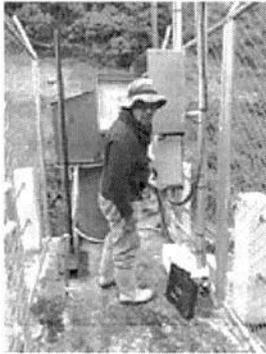
**H0017 Apaquí en Gruta la Paz.-** Ingreso de los equipos de aforo, 5 escalas limnimétricas están empotradas en el muro de hormigón ciclópeo, aforo líquido, LL= 0.25, PH= 8.14, T= 14.5 C°, CE= 151.1  $\mu\text{s}/\text{cm}$ , inspección de equipos, se recopila información de estación automática

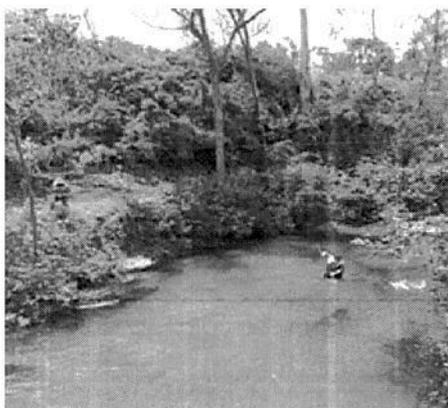
**H0093 Bobo en Pta. Eléctrica Tulcán.-** Llegamos a la estación a las 8:00 de la mañana, Ingreso los equipos de aforo, aforo líquido, limpieza de las 4 escalas Limnimétricas que están empotradas en muros de hormigón ciclópeo, LL= 0.80 m, PH= 8.31, T= 17.1 C°, CE= 283.0  $\mu\text{s}/\text{cm}$ .
