INSTITUTO NACIONAL DE METEOROLOGÍA E HIDROLOGÍA	
INFORME DE SERVICIOS INSTITUCIONALES			
Nro. SOLICITUD DE AUTORIZACIÓN PARA CUMPLIMIENTO DE SERVICIOS INSTITUCIONALES DRO-2019-033 (CV)		FECHA DE INFORME (dd-mmm-aaaa) 02 – dic - 2019	
DATOS GENERALES			
APELLIDOS - NOMBRES DE LA O EL SERVIDOR REASCOS ERAZO DANILO ROBERTO		PUESTO QUE OCUPA: SPA2	
CIUDAD – PROVINCIA DEL SERVICIO INSTITUCIONAL Napo - Francisco de Orellana		NOMBRE DE LA UNIDAD A LA QUE PERTENECE LA O EL SERVIDOR DROH	
SERVIDORES QUE INTEGRAN EL SERVICIO INSTITUCIONAL: MSc. David Tonato (conductor), Sr. Danilo Reascos (Jefe de comisión).			
INFORME DE ACTIVIDADES Y PRODUCTOS ALCANZADOS			
DESCRIPCIÓN DE LAS ACTIVIDADES EJECUTADAS			
ANTECEDENTES: EN REFERENCIA AL CONVENIO ENTRE EL INAMHI Y CELEC QUE BUSCA REAFIRMAR LA INTEGRACIÓN INSTITUCIONAL CUYO OBJETIVO ES DAR EL SEGUIMIENTO DE LA CALIDAD Y LA CANTIDAD DE AGUA EN LAS CUENCAS DE GUAYLLABAMBA Y COCA A TRAVÉS DE LOS MONITOREOS MENSUALES DEL AÑO 2019.

OBJETIVO: Traslado Técnicos de la DRO desde la ciudad de Quito a los distintos sitios de medición para realizar los Aforos en las cuencas Guayllabamba y Coca.			
JUEVES 21 DE NOVIEMBRE 2019 Se sale de las oficinas INAMHI a

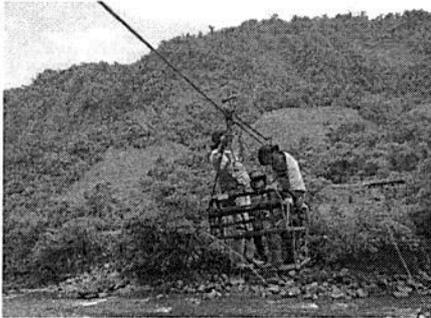
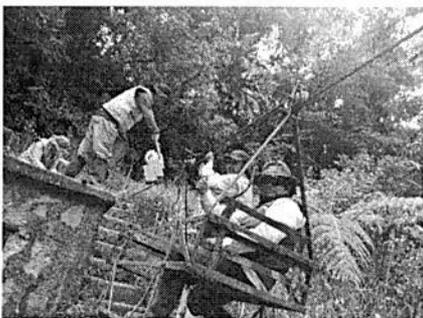
Alrededor de las 12:30 se ingresa a la estación con los equipos donde se encuentra que es necesario realizar las siguientes labores de mantenimiento inicial de la estación en la próxima intervención.

- Cambio de poleas.
- Pintura integral de la estación.
- Mantenimiento de la sección limnimétrica.
- Es necesario Abscisar el cable de aforo.
- La tarabita necesita mantenimiento integral.
- Los técnicos necesitan equipo de seguridad apropiado para las condiciones de trabajo y comunicación en caso de emergencia.
- Se sale de la estación alrededor de las 18:00
- Se pernocta en El Chaco.

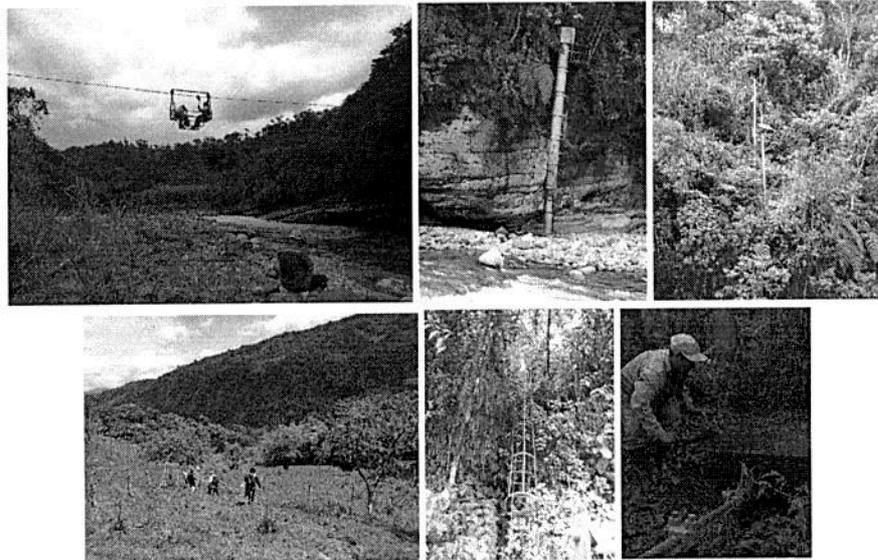
Alrededor de las 07:00 la comisión conjunta se traslada hacia la estación hidrológica H0728 Salado AJ Quijos donde se realiza el Aforo líquido, aforo sólido, obtención del perfil transversal, previo un mantenimiento básico.

No se encontró el acceso a la estación hasta más de las 14:00 por lo que se solicitó a un trabajador de plantaciones cercanas Sr Holger Pérez la guía y el alquiler de acémilas para el transporte de los equipos Alrededor de las 12:30 se ingresa a la estación con los equipos donde se encuentra que es necesario realizar las siguientes labores de mantenimiento inicial de la estación en la próxima intervención, por la complejidad del acceso ya se cuenta con la ruta de acceso digital para las siguientes intervenciones.

- Cambio de poleas.
- Cambio de bocines.
- Tensar el cable.
- Pintura integral de la estación.
- Mantenimiento de la sección limnimétrica contratando personal de la zona para desbroce y pintura.
- Es necesario Abscisar el cable de aforo.
- El carro de aforo necesita mantenimiento integral.
- En ésta estación es necesario contar con un fondo para el traslado de equipos en acémilas.
- En la estación se encuentran equipos automáticos y con un pluviómetro instalados en un sitio de difícil acceso en el lado izquierdo del río y es necesario averiguar por el propietario y la facilidad de las llaves de acceso y datos en general.
- Se sale de la estación alrededor de las 18:00
- Se pernocta en El Chaco.

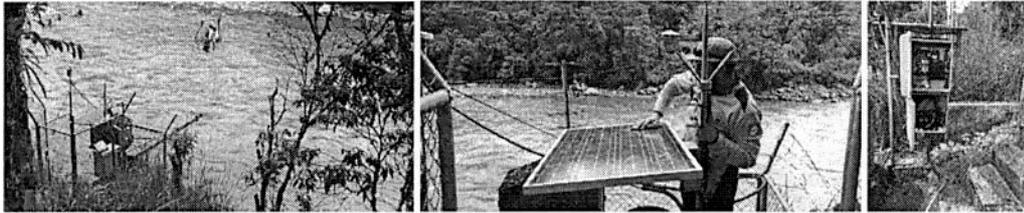
Alrededor de las 08:00 la comisión conjunta se traslada hacia la estación hidrológica H0719 Quijos DJ Oyacachi donde se realiza el aforo líquido, aforo sólido, obtención del perfil transversal, previo un mantenimiento básico se los alrededores de la sección de aforo, se realiza la descarga de datos de la estación automática, se realiza la limpieza, seteo y mantenimiento básico de la misma se encuentra que es necesario realizar las siguientes labores de mantenimiento inicial de la estación en la próxima intervención.

- Pintura integral de la estación.
- Mantenimiento de la sección limnimétrica contratando personal de la zona para desbroce y pintura.
- Es necesario Abscisar el cable de aforo.
- El carro de aforo necesita mantenimiento integral.
- Se necesita limpiar el sedimento de la estación limnimétrica ya que está cubierta hasta mas de la mitad de la primera regleta.
- Rosear matamalezas alrededor.
- Se pernoca en el Chaco.

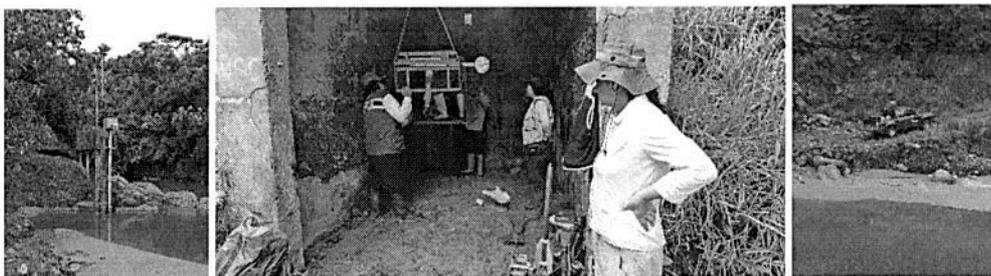
Alrededor de las 07:00 la comisión conjunta se traslada hacia la estación hidrológica H0715 Quijos AJ Bombón donde se realiza el aforo líquido, aforo sólido, obtención del perfil transversal, previo un mantenimiento básico se los alrededores de la sección de aforo, se encuentra que es necesario realizar las siguientes labores de mantenimiento inicial de la estación en la próxima intervención.

- Para el acceso a la estación especialmente en temporada invernal será necesaria la contratación de acémilas para el traslado de los equipos.
- Pintura integral de la estación.
- Mantenimiento de la sección limnimétrica contratando personal de la zona para desbroce y pintura.
- Es necesario Abscisar el cable de aforo.
- Es necesario buscar el agente externo de toma de información en los alrededores.
- En la estación se encuentran equipos automáticos y con un pluviómetro instalados en el lado derecho del río y es necesario averiguar por el propietario y la facilidad de las llaves de acceso y datos en general.
- Rosear matamalezas alrededor.
- Se traslada la comisión conjunta a la ciudad del Coca donde se contacta con el Sr. José Luis Silva para el transporte en canoa hacia la estación Coca en San Sebastián se pernoca en el Coca.

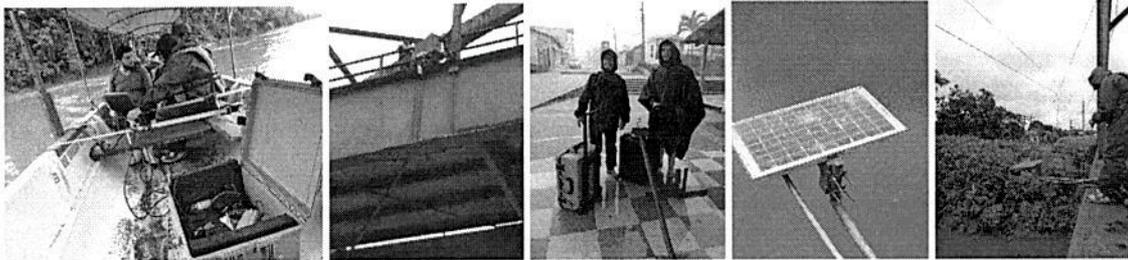
Alrededor de las 07:30 la comisión conjunta se traslada hacia la estación hidrológica H1134 Coca en San Sebastián donde se realiza el aforo líquido, aforo sólido, obtención del perfil transversal en lancha con el equipo ADCP, se limpia la estación automática, se descarga datos de la memoria externa, se instruye a los compañeros Reascos y Velasco en el manejo del ADCP, se encuentra que es necesario realizar las siguientes labores de mantenimiento inicial de la estación en la próxima intervención.

- Pintura integral de la estación.
- Mantenimiento de la sección limnimétrica contratando personal de la zona para desbroce y pintura.
- Cambio de cadena y candado de la estación automática.
- Es necesario instalar la transmisión de datos ya que el modem GPRS se averiaron meses atrás y no se los ha reemplazado por falta de presupuesto.
- El panel solar se encuentra trizado por golpes y a pesar de que entrega voltaje solo es cuestión de tiempo para que registre problemas.
- Es necesario buscar el agente externo de toma de información en los alrededores.
- Se debe mejorar el camino de acceso desde el rio hacia el puente ya que los aforos se los hace en la lancha y los datos se los toma arriba.
- Se pernocta en el Coca.

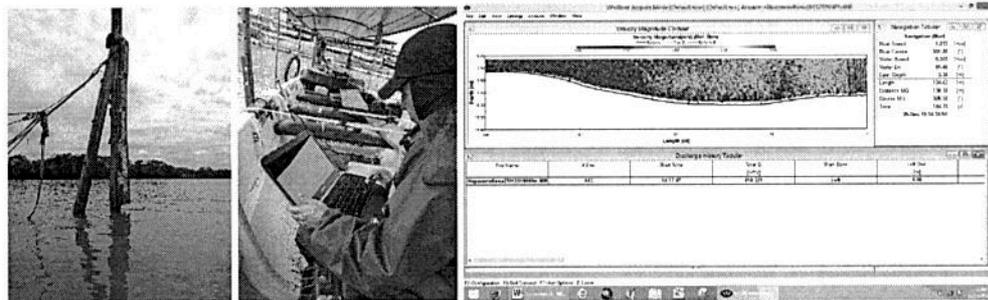
Alrededor de las 14:00 la comisión conjunta se traslada hacia el puerto de embarque Coca en puerto Orellana donde se aprovecha el transporte contratado para realizar el aforo líquido en éste punto con el sistema ADCP y realizar las prácticas con el equipo donde no existe el emplazamiento de las regletas limnimétricas de referencia para el aforo y se las debería instalar.

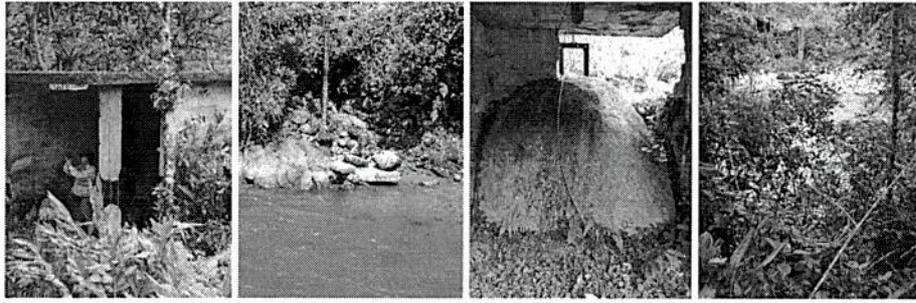
Alrededor de las 07:00 la comisión conjunta se traslada desde el Coca hacia el Chaco la estación hidrológica H0729 Oyacachi AJ Quijos donde se no se encuentra el carro de aforo en la estación, además de la falta de regletas por lo que no se realizó el aforo y mas bien se realizó una inspección en general del estado de la estación, se encuentra que es necesario realizar las siguientes labores de mantenimiento inicial de la estación en la próxima intervención.

- Instalar el carro de aforo.
- Instalar las dos primeras regletas limnimétricas.
- El refugio necesita mantenimiento reforzando las columnas y procurando la seguridad del carro con una puerta de acceso.
- Pintura integral de la estación.
- Limpieza y desbroce del lado izquierdo.
- Se debe contratar personal para limpieza, traslado e instalación tanto de la tarabita como de las regletas.
- Es necesario Abscisar el cable de aforo.
- Es necesario buscar el agente externo de toma de información en los alrededores.
