INSTITUTO NACIONAL DE METEOROLOGÍA E
HIDROLOGÍA

INFORME DE SERVICIOS INSTITUCIONALES

EN REFERENCIA AL CONVENIO ENTRE EL INAMHI Y CELEC QUE BUSCA REAFIRMAR LA INTEGRACIÓN INSTITUCIONAL CUYO OBJETIVO ES DAR EL SEGUIMIENTO DE LA CALIDAD Y LA CANTIDAD DE AGUA EN LAS CUENCAS DE GUAYLLABAMBA Y COCA A TRAVÉS DE LOS MONITOREOS MENSUALES DEL AÑO 2019.

Traslado Técnicos de la DRO desde la ciudad de Quito a los distintos sitios de medición para realizar los Aforos en las cuencas Guayllabamba y Coca.

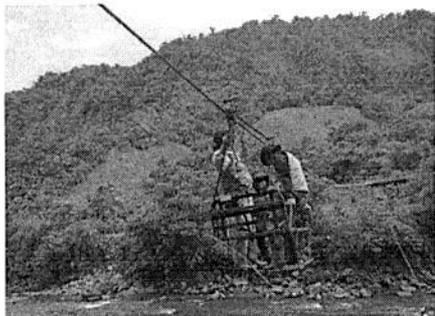
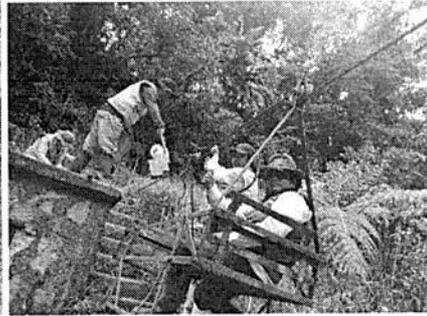
Alrededor de las 100:00 los técnicos DRO se unen a los técnicos LANCAS y el personal de CELEC para realizar el trabajo en conjunto, se contactó con la Señora Paulina Lignia antigua agente externo de venta de información quien es contratada para el transporte del equipo de aforo en acémilas hacia la estación H0731 Cosanga AJ Quijos donde se realiza el desbroce de la maleza, aforo líquido, aforo sólido, obtención del perfil transversal, mantenimiento básico en general para realizar la toma de la información de aforos.

Alrededor de las 12:30 se ingresa a la estación con los equipos donde se encuentra que es necesario realizar las siguientes labores de mantenimiento inicial de la estación en la próxima intervención.

- Cambio de poleas.
- Pintura integral de la estación.
- Mantenimiento de la sección limnimétrica.
- Es necesario Abscisar el cable de aforo.
- La tarabita necesita mantenimiento integral.
- Los técnicos necesitan equipo de seguridad apropiado para las condiciones de trabajo y comunicación en caso de emergencia.
- Se sale de la estación alrededor de las 18:00
- Se pernoca en El Chaco.

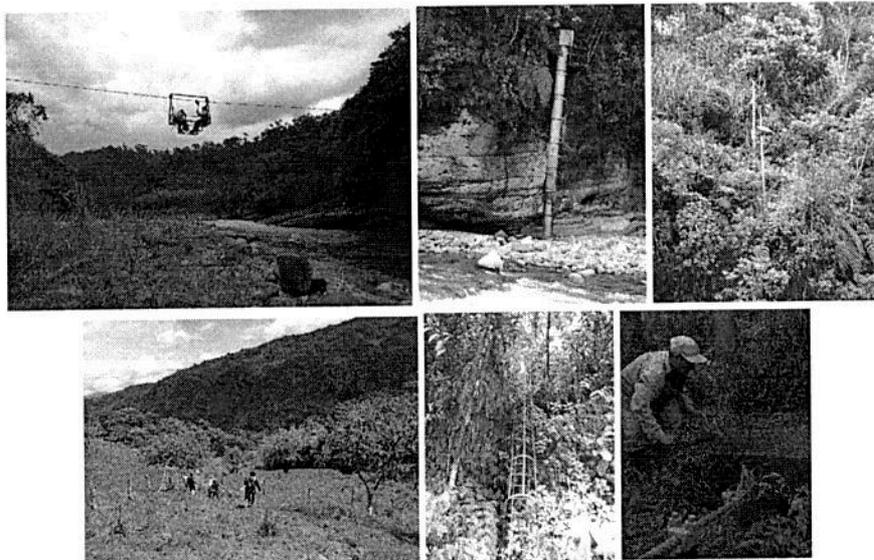
Alrededor de las 07:00 la comisión conjunta se traslada hacia la estación hidrológica H0728 Salado AJ Quijos donde se realiza el Aforo líquido, aforo sólido, obtención del perfil transversal, previo un mantenimiento básico.

No se encontró el acceso a la estación hasta más de las 14:00 por lo que se solicitó a un trabajador de plantaciones cercanas Sr Holger Pérez la guía y el alquiler de acémilas para el transporte de los equipos. Alrededor de las 12:30 se ingresa a la estación con los equipos donde se encuentra que es necesario realizar las siguientes labores de mantenimiento inicial de la estación en la próxima intervención, por la complejidad del acceso ya se cuenta con la ruta de acceso digital para las siguientes intervenciones.

- Cambio de poleas.
- Cambio de bocines.
- Tensar el cable.
- Pintura integral de la estación.
- Mantenimiento de la sección limnimétrica contratando personal de la zona para desbroce y pintura.
- Es necesario Abscisar el cable de aforo.
- El carro de aforo necesita mantenimiento integral.
- En ésta estación es necesario contar con un fondo para el traslado de equipos en acémilas.
- En la estación se encuentran equipos automáticos y con un pluviómetro instalados en un sitio de difícil acceso en el lado izquierdo del río y es necesario averiguar por el propietario y la facilidad de las llaves de acceso y datos en general.
- Se sale de la estación alrededor de las 18:00
- Se pernoca en El Chaco.

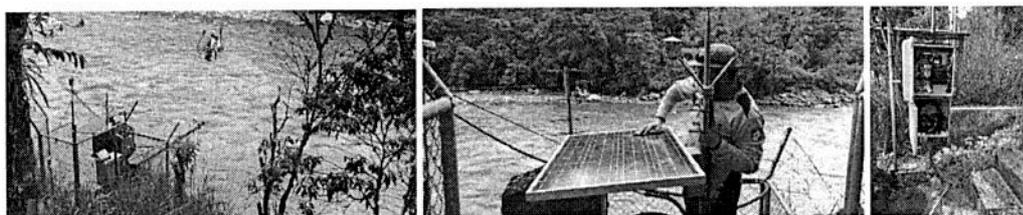
Alrededor de las 08:00 la comisión conjunta se traslada hacia la estación hidrológica H0719 Quijos DJ Oyacachi donde se realiza el aforo líquido, aforo sólido, obtención del perfil transversal, previo un mantenimiento básico se los alrededores de la sección de aforo, se realiza la descarga de datos de la estación automática, se realiza la limpieza, seteo y mantenimiento básico de la misma se encuentra que es necesario realizar las siguientes labores de mantenimiento inicial de la estación en la próxima intervención.

- Pintura integral de la estación.
- Mantenimiento de la sección limnimétrica contratando personal de la zona para desbroce y pintura.
- Es necesario Abscisar el cable de aforo.
- El carro de aforo necesita mantenimiento integral.
- Se necesita limpiar el sedimento de la estación limnimétrica ya que está cubierta hasta mas de la mitad de la primera regleta.
- Rosear matamalezas alrededor.
- Se pernoca en el Chaco.

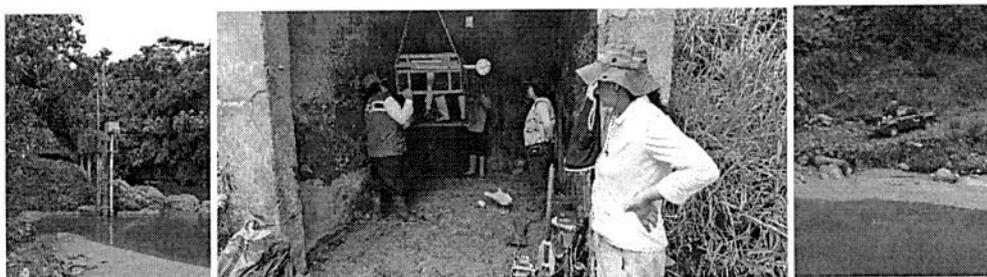
Alrededor de las 07:00 la comisión conjunta se traslada hacia la estación hidrológica H0715 Quijos AJ Bombón donde se realiza el aforo líquido, aforo sólido, obtención del perfil transversal, previo un mantenimiento básico se los alrededores de la sección de aforo, se encuentra que es necesario realizar las siguientes labores de mantenimiento inicial de la estación en la próxima intervención.

- Para el acceso a la estación especialmente en temporada invernal será necesaria la contratación de acémilas para el traslado de los equipos.
- Pintura integral de la estación.
- Mantenimiento de la sección limnimétrica contratando personal de la zona para desbroce y pintura.
- Es necesario Abscisar el cable de aforo.
- Es necesario buscar el agente externo de toma de información en los alrededores.
- En la estación se encuentran equipos automáticos y con un pluviómetro instalados en el lado derecho del río y es necesario averiguar por el propietario y la facilidad de las llaves de acceso y datos en general.
- Rosear matamalezas alrededor.
- Se traslada la comisión conjunta a la ciudad del Coca donde se contacta con el Sr. José Luis Silva para el transporte en canoa hacia la estación Coca en San Sebastián se pernoca en el Coca.

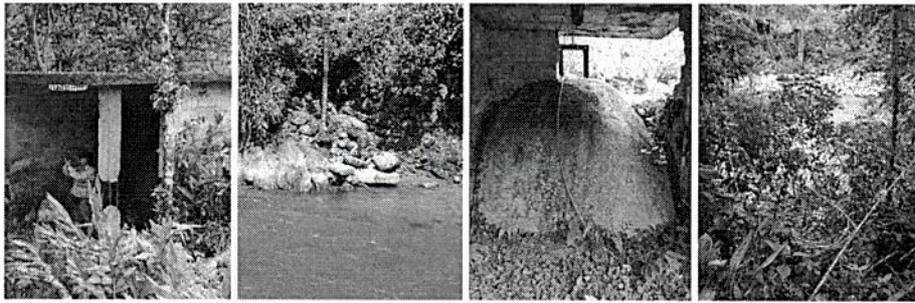
Alrededor de las 07:30 la comisión conjunta se traslada hacia la estación hidrológica H1134 Coca en San Sebastián donde se realiza el aforo líquido, aforo sólido, obtención del perfil transversal en lancha con el equipo ADCP, se limpia la estación automática, se descarga datos de la memoria externa, se instruye a los compañeros Reascos y Velasco en el manejo del ADCP, se encuentra que es necesario realizar las siguientes labores de mantenimiento inicial de la estación en la próxima intervención.

- La estación automática Coca en San Sebastián H1134 no cuenta con el sistema de transmisión por lo que es necesario adquirirlo así como el panel solar.
