INSTITUTO NACIONAL DE METEOROLOGÍA E  
HIDROLOGÍA

### INFORME DE SERVICIOS INSTITUCIONALES

DRO-2019-039 (CV)

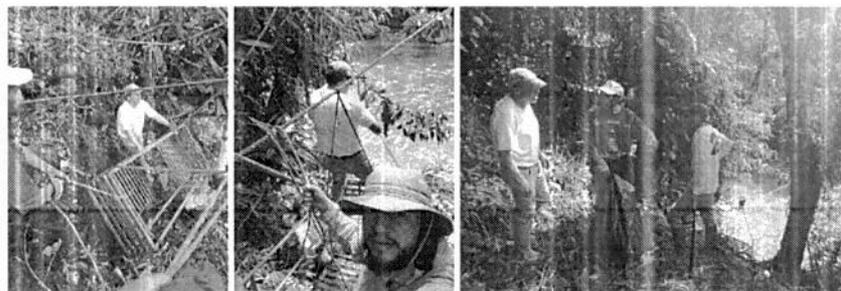
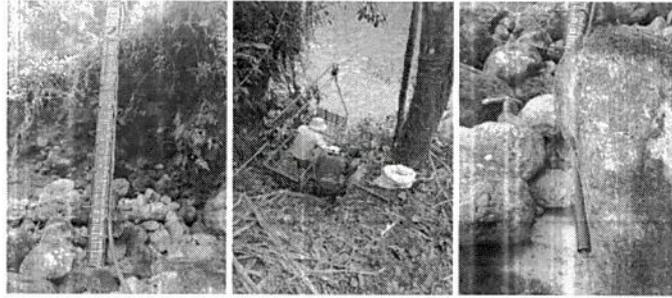
Se realizó la instalación de Carro de aforo, bincha, poleas, candado de seguridad, aforo líquido, aforo sólido, obtención del perfil transversal con molinete, escandallo en carro de aforo, limpieza y desbroce de acceso y alrededores.

Es necesario realizar las siguientes labores de mantenimiento inicial de la estación en la próxima intervención.

- Se cumplió con éxito el objetivo.
- Es necesario reconstruir con obra civil la sección limnimétrica de la estación ya que se encuentra socavadas las bases.
- Necesita un mantenimiento completo con pintura, desbroce, abscisado de cable, mejorar el acceso. Instalación de la primera regleta en riel.

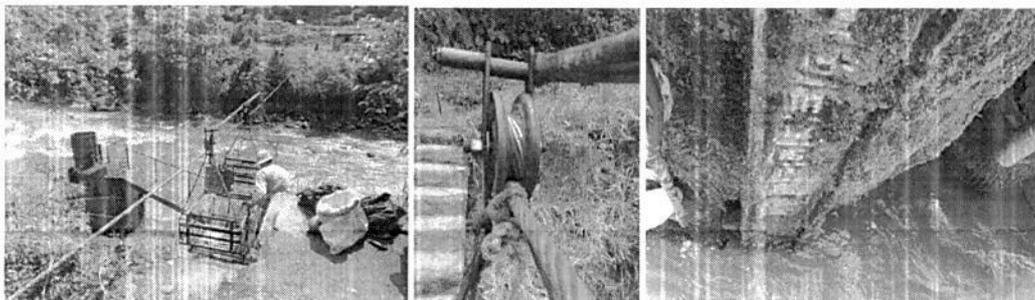
Alrededor de las 08:00 la comisión se traslada hacia la estación hidrológica H0731 Cosanga AJ Quijos donde se realizó el aforo líquido, aforo sólido, obtención del perfil transversal con molinete, escandallo en carro de aforo, limpieza y desbroce de acceso.

El acceso a la estación es muy complicado, se lo puede realizar con el apoyo de acémilas.

- Se cumplió con éxito el objetivo sin novedades relevantes.
- Es necesario intervenir la estación con reconstrucción civil.
- Cambio de poleas.
- Cambio de bocines.
- Tensar el cable.
- Pintura integral de la estación.
- Mantenimiento de la sección limnimétrica contratando personal de la zona para desbroce y pintura.
- Es necesario abscisar el cable de aforo.
- El carro de aforo necesita mantenimiento integral.
- En ésta estación es necesario contar con un fondo para el traslado de equipos en acémilas.
- Se pernocta en El Chaco.

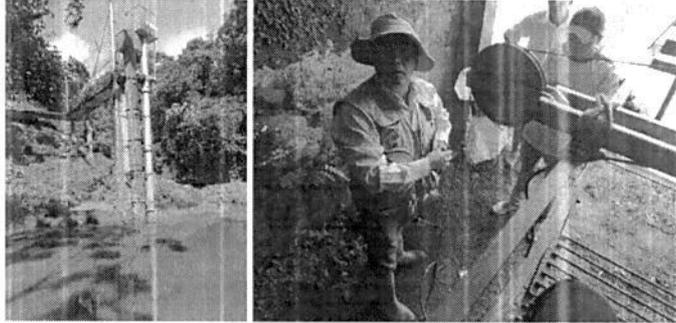
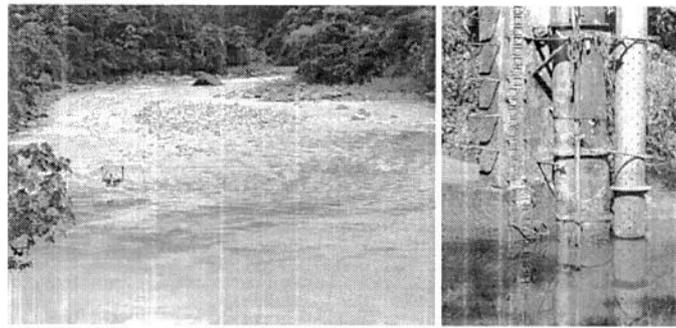
Alrededor de las 08:00 la comisión se traslada hacia la estación hidrológica H0715 Quijos AJ Bombón para realizar el aforo líquido, aforo sólido, obtención del perfil transversal, previo un mantenimiento básico se los alrededores de la sección de aforo

Una vez realizada la inspección, se ha concluido que es necesario realizar las siguientes labores de mantenimiento inicial de la estación en la próxima intervención:

- Se cumplió con éxito el objetivo sin novedades relevantes.
- Se debe limpiar y desbrozar el lado de la orilla izquierda en el mantenimiento correctivo, mejorar el acceso al refugio.
- Pintar y rehabilitar en general la estación.
- Averiguar el acceso a la estación pluviométrica automática.

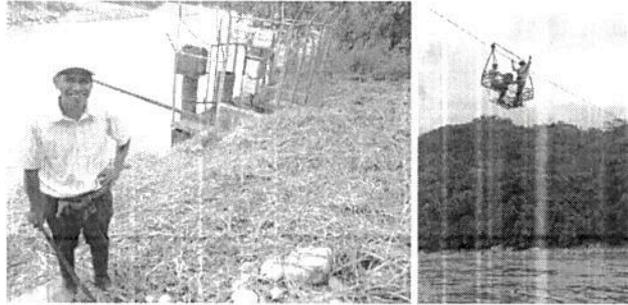
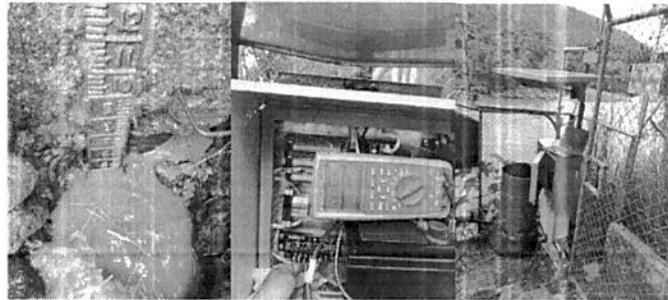
Alrededor de las 08:00 la comisión se traslada hacia la estación hidrológica H0715 Quijos DJ Oyacachi donde se realiza el aforo líquido, aforo sólido, obtención del perfil transversal, previo un mantenimiento básico y desbroce se los alrededores de la sección de aforo.

- Se debe rociar mata maleza para evitar el crecimiento acelerado de maleza.
- Pintar y rehabilitar en general la estación.
- Limpiar y retirar el exceso de sedimento en las regletas limnimétricas.

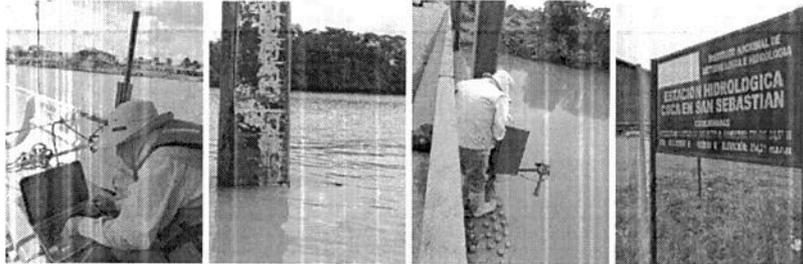
Alrededor de las 13:30 la comisión se traslada hacia el puerto de embarque Coca en puerto Orellana donde se aprovecha el transporte contratado para realizar el aforo líquido en éste punto con el sistema ADCP y realizar las prácticas con el equipo donde no existe el emplazamiento de las regletas limnimétricas de referencia para el aforo y se las debería instalar.
