INFORME DE SERVICIOS INSTITUCIONALES

DLA-2020-013

NAPO, BAEZA- BORJA-EL CHACO- COCA - ORELLANA

LABORATORIO NACIONAL DE CALIDAD DE AGUAS Y SEDIMENTOS

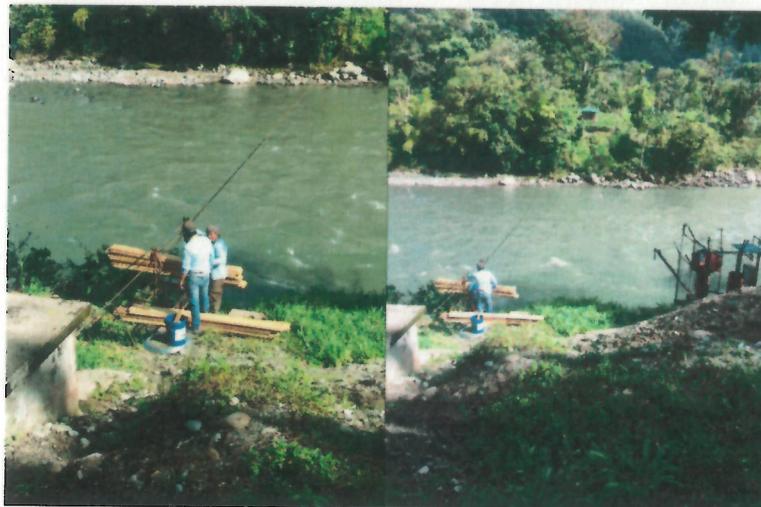
- ✓ Una vez que llegamos a la estación H0719 Quijos DJ Oyacachi se evidenció que la tarabita para realizar la toma de muestra de agua del río se encontraba ocupada por personas del sector, quienes se encontraban trasladando tablas, se realizó la consulta y por el tiempo que la tarabita se iba a encontrar ocupada se decidió ingresar a otro de los puntos planificados para la toma de muestra que se encuentra cerca de la estación H0719 mencionada anteriormente.

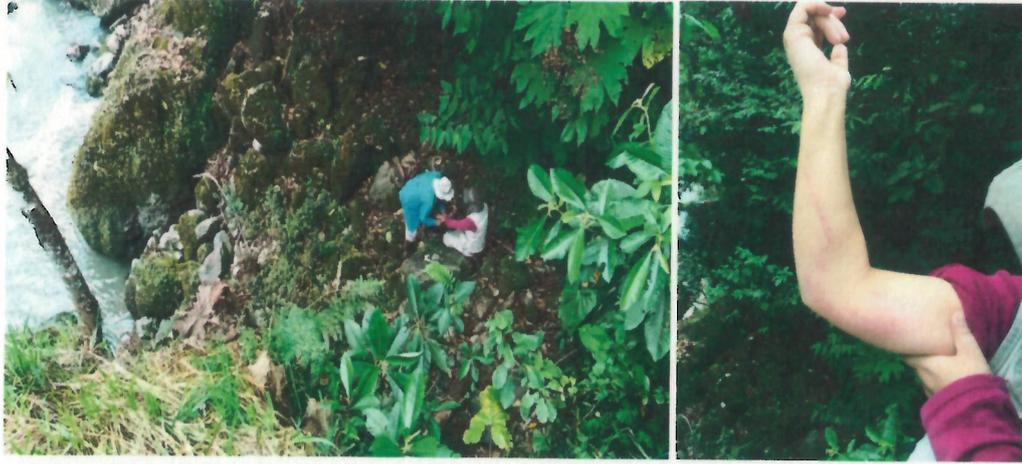
- ✓ Se realizó la toma de muestras de sedimentos para el análisis granulométrico y mineralógico.
- ✓ Durante la toma de muestra para sedimento sufrí un accidente al rodar y caer a un lado de la estación, el camino por donde tenía la intención de bajar a tomar la muestra se desplomó, al caer

me golpeé contra unas ramas y al tocar el suelo me golpeé el cuerpo en especial la cadera contra unas piedras.

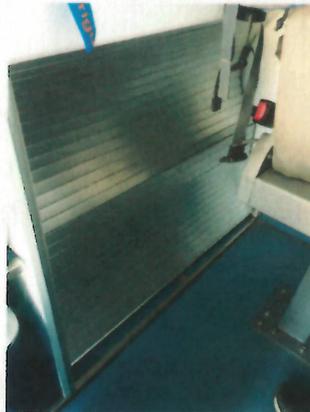
- ✓ Se recomienda realizar la reparación de la puerta de uno de los compartimientos que está dañada dentro del Crafter al igual que los toma corrientes para conexión de equipos
