INFORME DE SERVICIOS INSTITUCIONALES	
Nro. SOLICITUD DE AUTORIZACIÓN PARA CUMPLIMIENTO DE SERVICIOS INSTITUCIONALES DLA-2020-005	FECHA DE INFORME (16-07-2020)
DATOS GENERALES	
APELLIDOS - NOMBRES DE LA O EL SERVIDOR BAQUE TUMBACO DANIELA CAROLINA	PUESTO QUE OCUPA: SERVIDOR PUBLICO 1
CIUDAD – PROVINCIA DEL SERVICIO INSTITUCIONAL IBARRA-IMBABURA - TULCAN-CARCHI	NOMBRE DE LA UNIDAD A LA QUE PERTENECE LA O EL SERVIDOR LANCAS - LABORATORIO
SERVIDORES QUE INTEGRAN EL SERVICIO INSTITUCIONAL: Víctor Alfonso Mogro Almachi (Jefe de comisión) Daniela Carolina Baque Tumbaco (Técnico) César Mauricio Meza Mendoza (Conductor)	
INFORME DE ACTIVIDADES Y PRODUCTOS ALCANZADOS	
<p><b>ANTECEDENTES</b></p> <p>EN REFERENCIA A LA DECLARACIÓN DEL ENCUENTRO PRESIDENCIAL Y VIII GABINETE BINACIONAL ECUADOR Y COLOMBIA, CIUDAD DE CALI, 11 DE DICIEMBRE DEL 2019, LOS PRESIDENTES DE LA REPÚBLICAS DE ECUADOR Y COLOMBIA, REAFIRMAN SU PROFUNDA VOLUNTAD DE FORTALECER LA INTEGRACIÓN BINACIONAL, CUYO OBJETIVO ES DESARROLLAR ESFUERZOS CONJUNTOS QUE FAVOREZCAN AL BIENESTAR COMÚN DE LOS PUEBLOS. AL RESPECTO, RESALTAN CONTINUAR CON EL SEGUIMIENTO SEMESTRAL DE LA CALIDAD Y LA CANTIDAD DE AGUA EN LAS CUENCAS TRANSFRONTERIZAS

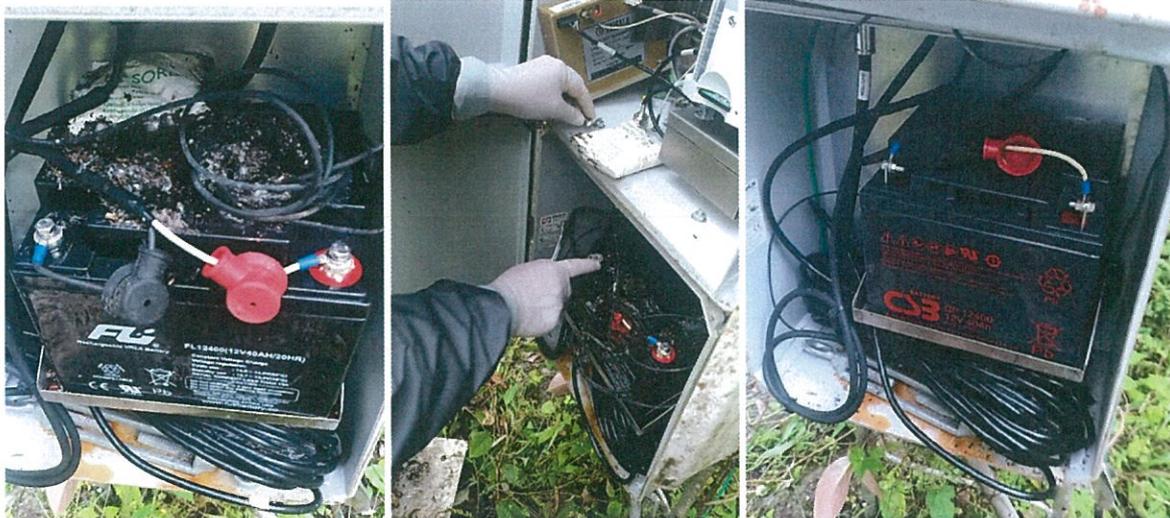
- ✓ Se realizó la verificación de equipos utilizados en campo con estándares certificados antes de la medición de los parámetros in situ.
- ✓ Determinaciones analíticas in-situ para definir la calidad del agua.
- ✓ Toma de muestra para análisis de DBO5, DQO, metales, físico químico y microbiológico (coliformes totales y fecales).
- ✓ Preservación ácida de muestras para análisis de metales y DQO.
- ✓ Se realizó el cambio de batería de la estación automática H0012 Lita A.J. Mira.

PARAMETROS DETERMINADOS IN-SITU	RESULTADOS		UNIDADES
	H0013 Blanco A.J. Mira	H0012 Lita A.J. Mira	
pH	7.96	7.91	UpH
CONDUCTIVIDAD	88.2	120.9	uS/cm

TEMPERATURA	21.3	22.2	°C
OXIGENO DISUELTO	8.05	8.70	mg/l
TURBIDEZ	7.66	10.75	NTU

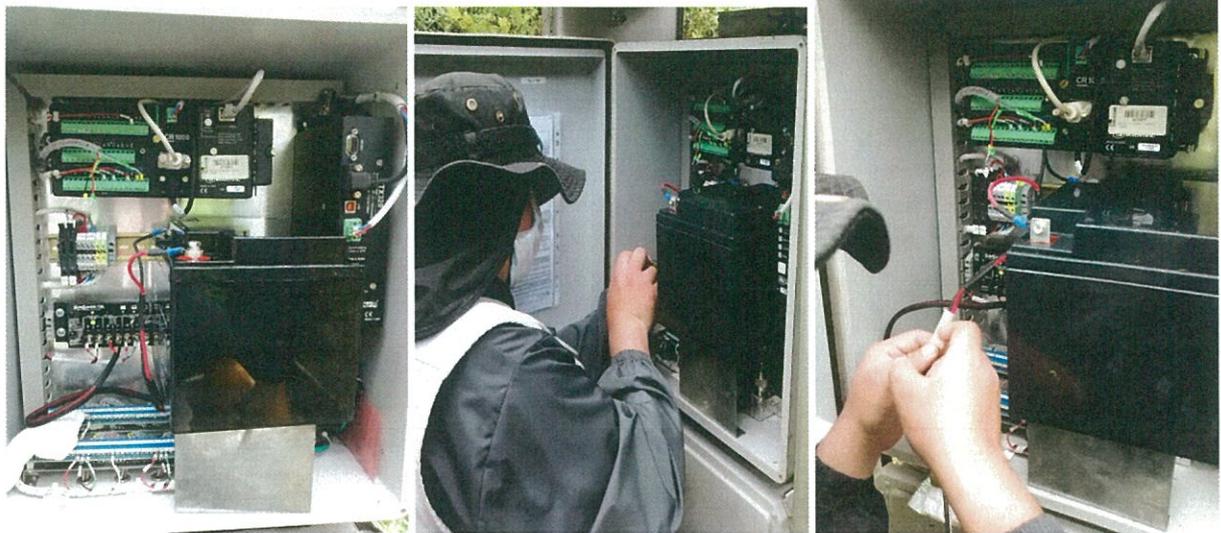
- ✓ Se realizó la verificación de equipos utilizados en campo con estándares certificados antes de la medición de los parámetros in situ.
- ✓ Determinaciones analíticas in-situ para definir la calidad del agua.
- ✓ Toma de muestra para análisis de DBO5, DQO, metales, físico químico y microbiológico (coliformes totales y fecales).
- ✓ Preservación ácida de muestras para análisis de metales y DQO.
- ✓ Se realizó el cambio de batería de la estación automática H0011 Mira en Lita.

PARAMETROS DETERMINADOS IN-SITU	RESULTADOS	UNIDADES
	H0011 Mira en Lita	
pH	7.95	UpH
CONDUCTIVIDAD	169.7	uS/cm
TEMPERATURA	23.4	°C
OXIGENO DISUELTO	8.40	mg/l
TURBIDEZ	22.14	NTU
