INFORME DE SERVICIOS INSTITUCIONALES

Nro. SOLICITUD DE AUTORIZACIÓN PARA CUMPLIMIENTO DE SERVICIOS INSTITUCIONALES DRO-2021-010

Realizar campañas de aforos de gasto líquido, sólido y mantenimiento de las estaciones hidrológicas a visitar en la cuenca del río Napo, actividad contemplada dentro de los compromisos del CONVENIO INAMHI - CELEC.

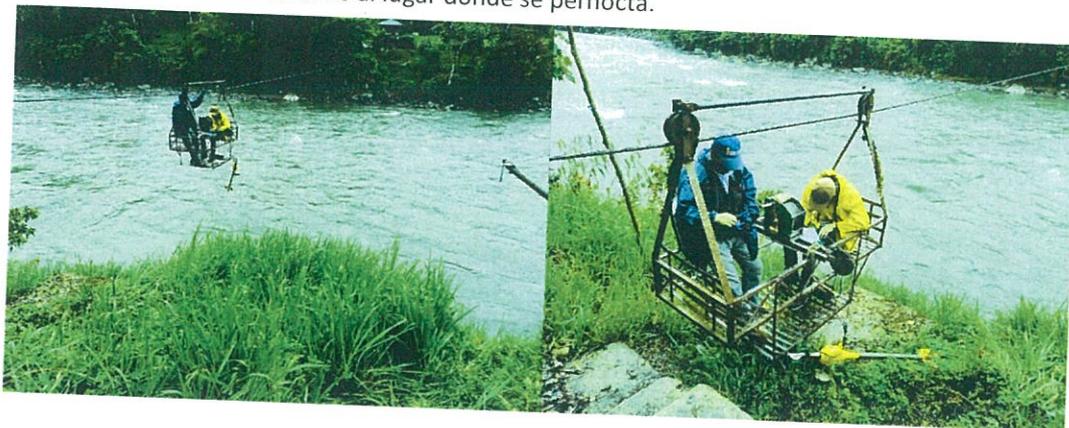
08:00 h - 11:30 h: Viaje de Quito hacia el Chaco a la Estación hidrológica **Quijos DJ Oyacachi**. Al llegar a la estación se realizó las siguientes actividades: Traslado de los equipos hidrológicos (escandallo de 25 KG, molinete, torno, riel, palanca, contador, cables de conexión, herramientas, sogas) desde la camioneta hasta la ubicación de la estación a orillas del río. Traslado de los materiales (pintura, brochas, guaípe, pintura negra y amarilla) para la realización del mantenimiento preventivo de la estación por parte del personal contratado en campo (2 jornaleros). Se procedió a verificar que el carro de aforo este en buen estado para la instalación de los equipos y el traslado del personal técnico. Se instalaron los equipos de aforo en el carro de aforo y se verificó la conexión de los mismos por medio de la visualización del conteo del molinete. Se tomó el dato de nivel inicial del agua del río por medio de las regletas limnimétricas. Se procedió con la realización de los aforos desde la orilla izquierda del río, tomando como referencia el abscisado del cable de acero. Se registró los valores de profundidad a 80%, 60%, 40%, 20 % y superficial, así como también la velocidad del agua del río en cada punto de referencia y en cada vertical.

Se tomó el dato de nivel final del agua del río por medio de las regletas limnimétricas. Una vez que se terminó de registrar todas las medidas a lo largo de la sección transversal del río, se procedió a revisar esta información para indicar los puntos de mayor velocidad y profundidad donde se tomó 4 puntos (frascos de aforo solido), donde se tomaron las muestras de agua por medio del equipo integrador. Se realizó la limpieza de la estación, el desbroce, se limpiaron las regletas limnimétricas por parte del personal contratado en campo. Se realizó la desinstalación de los equipos de aforo y se realizó el traslado de los mismos en conjunto con materiales y muestras de agua a la camioneta para proceder a trasladarnos al lugar donde se pernocta.

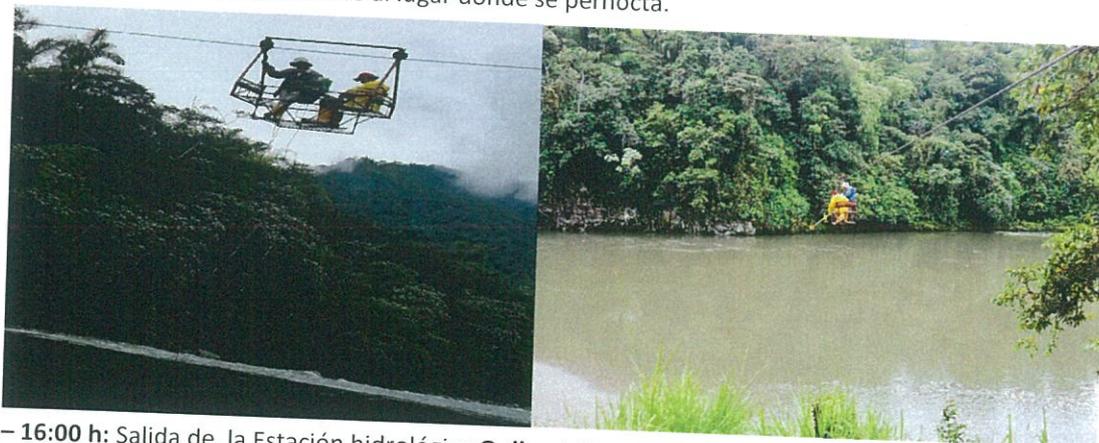
Se procedió a verificar que el carro de aforo este en buen estado para la instalación de los equipos y el traslado del personal técnico. Se instalaron los equipos de aforo en el carro de aforo y se verificó la conexión de los mismos por medio de la visualización del conteo del molinete. Se tomó el dato de nivel inicial del agua del río por medio de las regletas limnimétricas. Se procedió con la realización de los aforos desde la orilla izquierda del río, tomando como referencia el abscisado del cable de acero. Se registró los valores de profundidad a 80%, 60%, 40%, 20 % y superficial, así como también la velocidad del agua del río en cada punto de referencia y en cada vertical.

Se tomó el dato de nivel final del agua del río por medio de las regletas limnimétricas. Una vez que se terminó de registrar todas las medidas a lo largo de la sección transversal del río, se procedió a revisar esta información para indicar los puntos de mayor velocidad y profundidad donde se tomó 4 puntos (frascos de aforo solido), donde se tomaron las muestras de agua por medio del equipo integrador. Se realizó la limpieza de la estación, el desbroce, se limpiaron las regletas limnimétricas por parte del personal contratado en campo. Se realizó la desinstalación de los equipos de aforo y se realizó el traslado de los mismos en conjunto con materiales y muestras de agua a la camioneta para proceder a trasladarnos al lugar donde se pernocta.

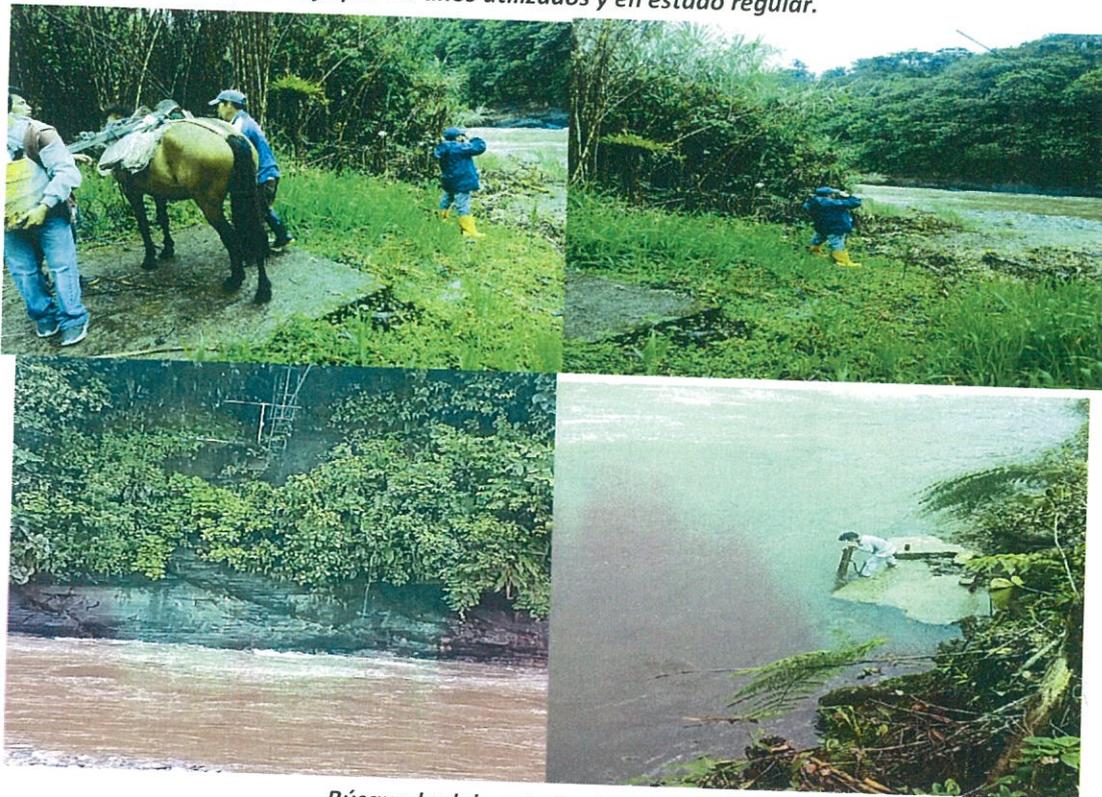
Al momento de realizar el aforo líquido el suscrito sufrió un percance en el carro de aforo e instalado el equipo hidrológico en la estación H0728 Salado A.J. Quijos, debido a la lluvia y a la grasa existente en el cable de acero debido a la fuerza realizada entre el cable de acero (engrasado) y la palanca, dirigiéndose a la orilla izquierda para realizar el aforo, se escurre la palanca y se enrrieda con el sujetador del contador SEBAS, por la cual se rompe el sujetador y el contador cae al río crecido con un nivel de agua de 3,00 de altura y su cauce es encañonado; y por la fuerza del agua fue imposible meterse al río a recuperarlo se hizo todo lo posible con la gente contratada para recuperarlo, pero no fue posible recuperarlo; además, el contador está a cargo del señor Danilo Reascos, en base a este antecedente el suscrito pudo caer al río debido a la fuerza realizada para ir a la orilla izquierda.

Búsqueda del contador SEBAS en el río

Se recomienda quitar la grasa de todos los cables de acero de los carros de aforos o tarabitas por la seguridad de los técnicos; y en épocas de lluvias es un peligro para los técnicos que realizamos los trabajos de aforos. El contador SEBAS, se debe de dar baja por los años utilizados y en estado regular.

- Es necesario llevar cada uno de los respectivos implementos de seguridad para cada técnico involucrado en las campañas de aforo.
- Se debe proceder a quitar la grasa de los cables debido al peligro que resulta para los técnicos en el momento de los aforos líquidos y sólidos, y más la lluvia resultado bien peligroso.

- Se recomienda quitar la grasa de todos los cables de acero de los carros de aforos o tarabitas por la seguridad de los técnicos; y en épocas de lluvias es un peligro para los técnicos que realizamos los trabajos de aforos

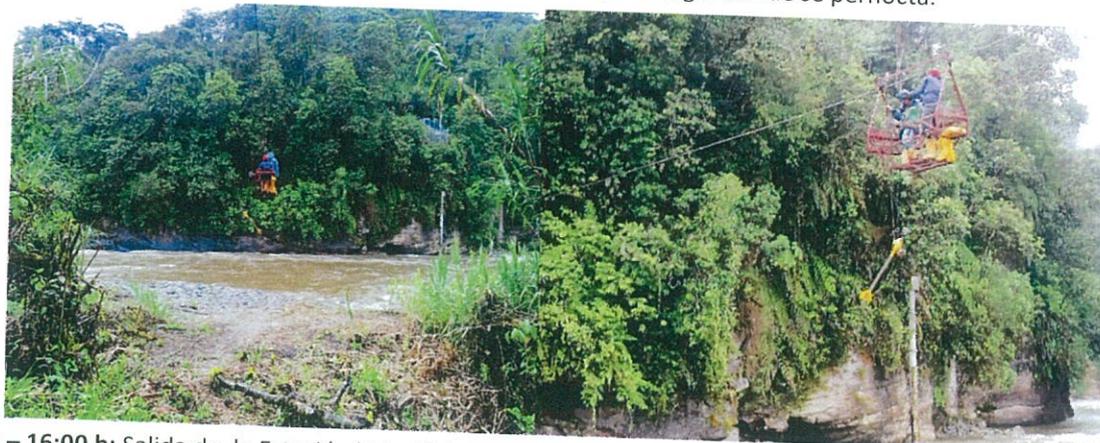
Se tomó el dato de nivel final del agua del río por medio de las regletas limnimétricas. Una vez que se terminó de registrar todas las medidas a lo largo de la sección transversal del río, se procedió a revisar esta información para indicar los puntos de mayor velocidad y profundidad donde se tomó 4 puntos (frascos de aforo solido), donde se tomaron las muestras de agua por medio del equipo integrador. Se realizó la limpieza de la estación, el desbroce, se limpiaron las regletas limnimétricas por parte del personal contratado en campo.

Se realizó la desinstalación de los equipos de aforo y se realizó el traslado de los mismos en conjunto con materiales y muestras de agua a la camioneta para proceder a trasladarnos al lugar donde se pernocta.

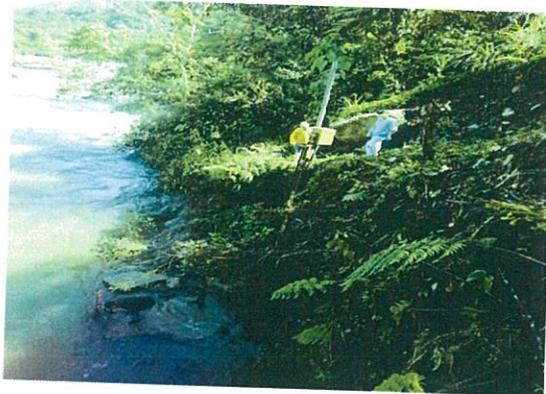
Se procedió a verificar que el carro de aforo este en buen estado para la instalación de los equipos y el traslado del personal técnico. Se instalaron los equipos de aforo en el carro de aforo y se verificó la conexión de los mismos por medio de la visualización del conteo del molinete. Se tomó el dato de nivel inicial del agua del río por medio de las regletas limnimétricas. Se procedió con la realización de los aforos desde la orilla izquierda del río, tomando como referencia el abscisado del cable de acero. Se registró los valores de profundidad a 80%, 60%, 40%, 20 % y superficial, así como también la velocidad del agua del río en cada punto de referencia y en cada vertical.

Se tomó el dato de nivel final del agua del río por medio de las regletas limnimétricas. Una vez que se terminó de registrar todas las medidas a lo largo de la sección transversal del río, se procedió a revisar esta información para indicar los puntos de mayor velocidad y profundidad donde se tomó 4 puntos (frascos de aforo solido), donde se tomaron las muestras de agua por medio del equipo integrador. Se realizó la limpieza de la estación, el desbroce, se limpiaron las regletas limnimétricas por parte del personal contratado en campo. Se realizó la desinstalación de los equipos de aforo y se realizó el traslado de los mismos en conjunto con materiales y muestras de agua a la camioneta para proceder a trasladarnos al lugar donde se pernocta.
