**INSTITUTO NACIONAL DE METEOROLOGÍA E HIDROLOGÍA**

**INFORME DE SERVICIOS INSTITUCIONALES**

Nro. SOLICITUD DE AUTORIZACIÓN PARA CUMPLIMIENTO DE SERVICIOS INSTITUCIONALES DRO-2021-011

Realizar campañas de aforos de gasto líquido, sólido y mantenimiento de las estaciones hidrológicas a visitar en la cuenca del río Napo, actividad contemplada dentro de los compromisos del CONVENIO INAMHI – CELEC.

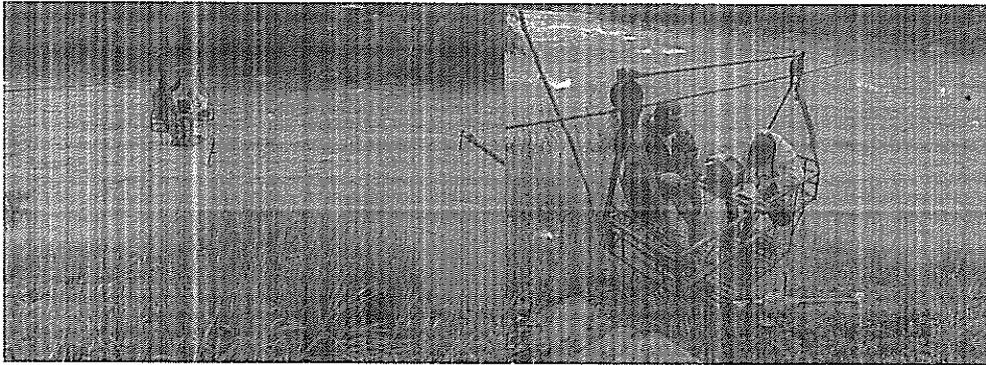
Se tomó el dato de nivel final del agua del río por medio de las regletas limnimétricas. Una vez que se terminó de registrar todas las medidas a lo largo de la sección transversal del río, se procedió a revisar esta información para indicar los puntos de mayor velocidad y profundidad donde se tomó 4 puntos (frascos de aforo solido), donde se tomaron las muestras de agua por medio del equipo integrador. Se realizó la limpieza de la estación, el desbroce, se limpiaron las regletas limnimétricas por parte del personal contratado en campo. Se realizó la desinstalación de los equipos de aforo y se realizó el traslado de los mismos en conjunto con materiales y muestras de agua a la camioneta para proceder a trasladarnos al lugar donde se pernocta.

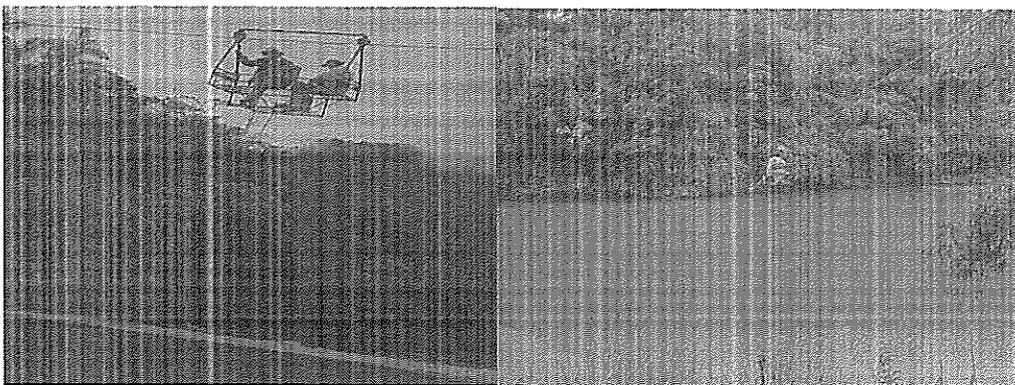
Se tomó el dato de nivel final del agua del río por medio de las regletas limnimétricas. Una vez que se terminó de registrar todas las medidas a lo largo de la sección transversal del río, se procedió a revisar esta información para indicar los puntos de mayor velocidad y profundidad donde se tomó 4 puntos (frascos de aforo solido), donde se tomaron las muestras de agua por medio del equipo integrador. Se realizó la limpieza de la estación, el desbroce, se limpiaron las regletas limnimétricas por parte del personal contratado en campo. Se realizó la desinstalación de los equipos de aforo y se realizó el traslado de los mismos en conjunto con materiales y muestras de agua a la camioneta para proceder a trasladarnos al lugar donde se pernocta.

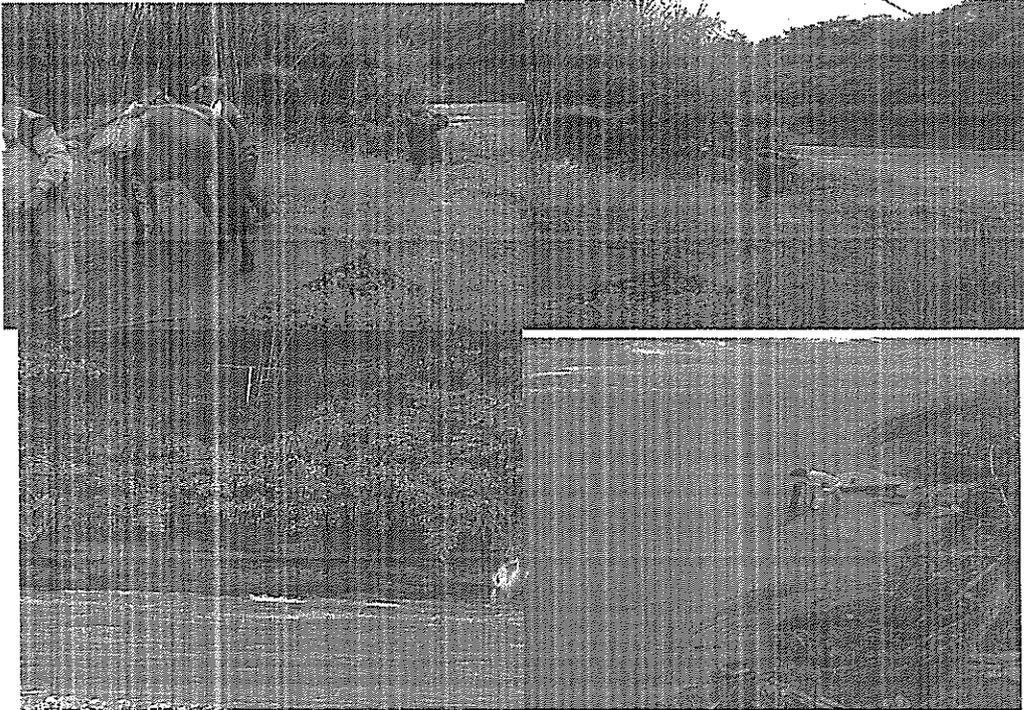
Al momento de realizar el aforo líquido el suscrito sufrió un percance en el carro de aforo e instalado el equipo hidrológico en la estación H0728 Salado A.J. Quijos, debido a la lluvia y a la grasa existente en el cable de acero debido a la fuerza realizada entre el cable de acero (engrasado) y la palanca, dirigiéndose a la orilla izquierda para realizar el aforo, se escurre la palanca y se enrieda con el sujetador del contador SEBAS, por la cual se rompe el sujetador y el contador cae al río crecido con un nivel de agua de 3,00 de altura y su cauce es encañonado; y por la fuerza del agua fue imposible meterse al río a recuperarlo se hizo todo lo posible con la gente contratada para recuperarlo, pero no fue posible recuperarlo; además, el contador está a cargo del señor Danilo Reascos, en base a este antecedente el suscrito pudo caer al río debido a la fuerza realizada para ir a la orilla izquierda.

**Búsqueda del contador SEBAS en el río**

Se recomienda quitar la grasa de todos los cables de acero de los carros de aforos o tarabitas por la seguridad de los técnicos; y en épocas de lluvias es un peligro para los técnicos que realizamos los trabajos de aforos. El contador SEBAS, se debe de dar baja por los años utilizados y en estado regular.

- Se recomienda quitar la grasa de todos los cables de acero de los carros de aforos o tarabitas por la seguridad de los técnicos; y en épocas de lluvias es un peligro para los técnicos que realizamos los trabajos de aforos
