## INFORME DE SERVICIOS INSTITUCIONALES

Mediante oficio No. MDG-GSUC-2021-0225-OF, solicitan un estudio HIDROLÓGICO del cauce del río Aguarico en la comunidad AI COFÁN SINANGOE de la parroquia Puerto Libre del cantón Gonzalo Pizarro de la provincia de Sucumbíos. Y en referencia a los compromisos de la reunión mantenida el día martes 23 de febrero de 2021, tengo a bien confirmar que los siguientes técnicos del Instituto Nacional de Meteorología e Hidrología - INAMHI, visitarán la Comunidad AI COFAN SINANGOE, el día martes, 02 de marzo del 2021.

Visitar el sitio del estudio HIDROLÓGICO del cauce del río Aguarico en la comunidad AI COFÁN SINANGOE, con personal técnico de INAMHI y determinar aspectos técnicos para el estudio y entrega de información validada, previo análisis.

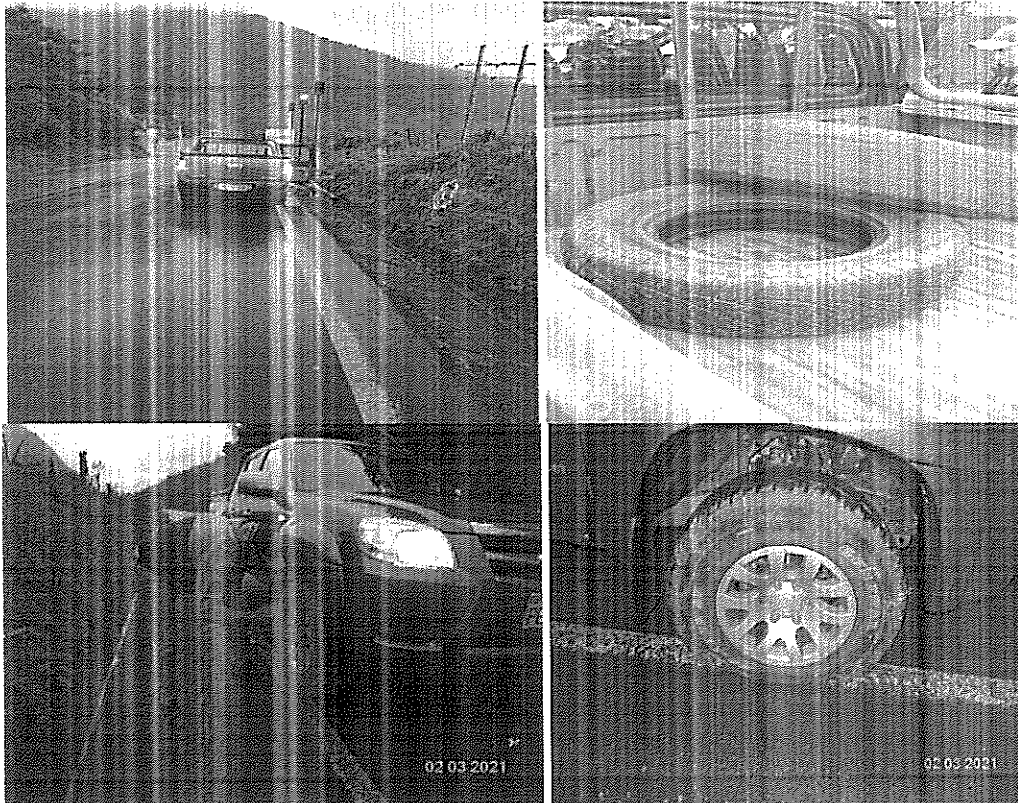
En el transcurso del viaje, antes de llegar al Chaco el vehículo sufrió una avería en el neumático, donde se constató que la llanta estaba baja y rasgada por lo que se tuvo que reparar y comprar una llanta usada en \$15,00, por la seguridad de los técnicos y el conductor en el viaje. Por tal motivo fue el atraso hacia la reunión en la comunidad AI COFÁN SINANGOE.

*Fotografía de la llanta dañada*

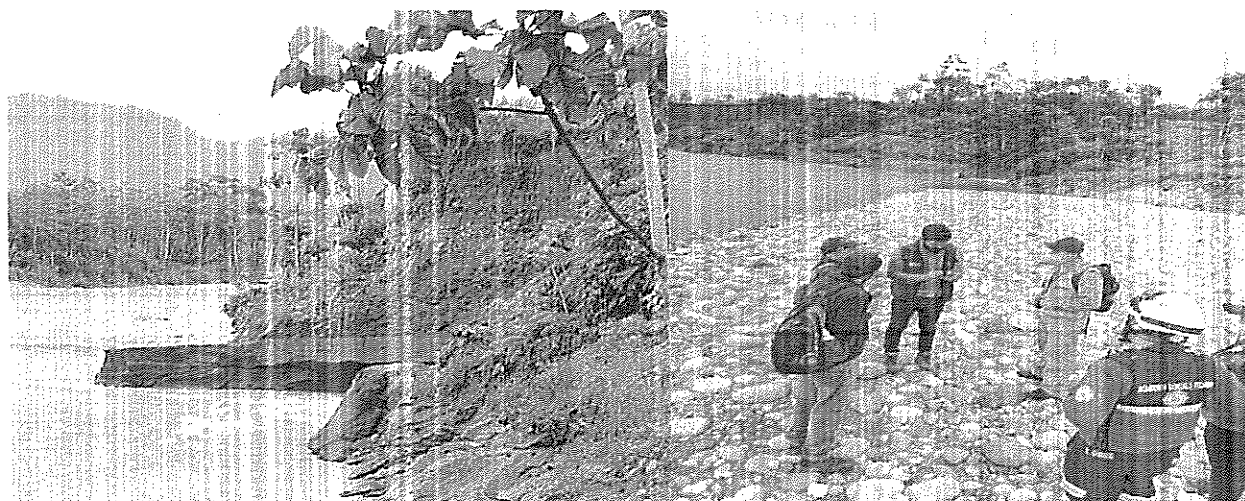
*Recorrido del talud afectado con la comisión técnica*

En las visitas de campo se constató que el talud tiene una socavación y erosión debido al cauce del río que forma una curva cóncava, y además se constató que hay filtraciones de agua desde la parte alta hacia el talud lo que debilita y la inestabilidad al talud, por lo que se recomienda obtener los estudios geológicos.

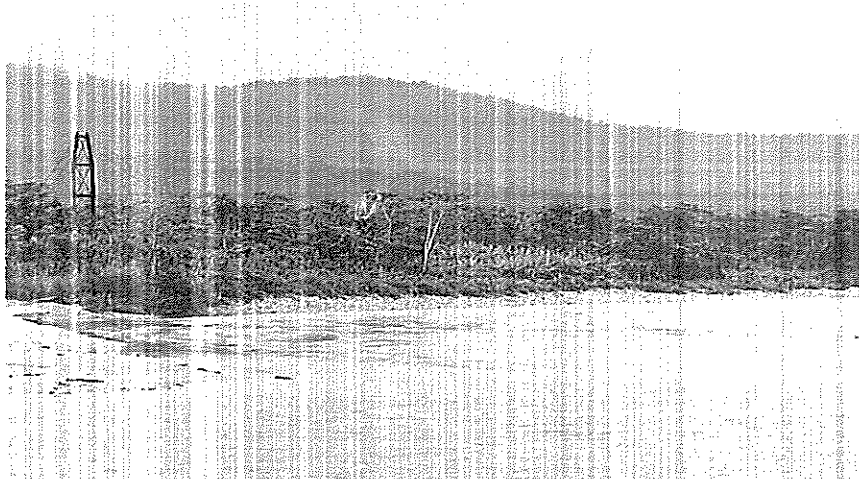
*Recorrido de la afectación del puente*

El colapso del puente, fue una falla estructural del cable de acero por no dar mantenimiento y además cálculos estructurales no estaban dentro de las normas de INEN.
