## INFORME DE SERVICIOS INSTITUCIONALES

Nro. SOLICITUD DE AUTORIZACIÓN PARA  
CUMPLIMIENTO DE SERVICIOS INSTITUCIONALES  
DRO-2021-008

DIRECCIÓN DE LA RED NACIONAL DE OBSERVACIONES  
HIDROMETEOROLÓGICAS

Realizar campañas de aforos de gasto líquido, sólido y mantenimiento de las estaciones hidrológicas a visitar en la cuenca del río Guayllabamba, actividad contemplada dentro de los compromisos del CONVENIO INAMHI – CELEC.

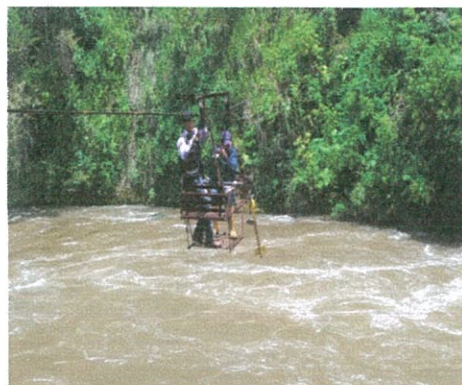
#### **SEGUNDO DIA: Sábado, 20 de Marzo del 2021: H0150 Intag DJ Pamplona**

En la digitalización de los aforos se obtuvieron los siguientes resultados: un Caudal:  $Q= 94,645 \text{ m}^3/\text{s}$  y una altura limnimétrica:  $H= 1.63 \text{ m}$

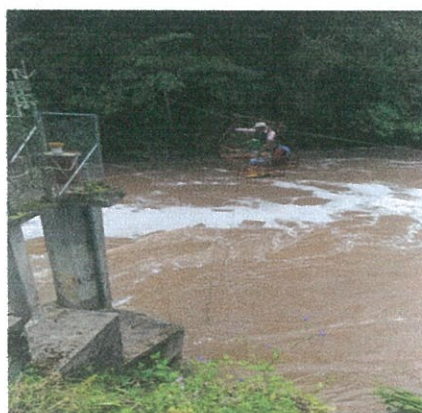
#### **CUARTO DIA: Lunes, 22 de Marzo del 2021: H0136 Alambi en Churupamba**

En la digitalización de los aforos se obtuvieron los siguientes resultados: un Caudal:  $Q = 33,524 \text{ m}^3/\text{s}$  y una altura limnimétrica:  $H = 1.18 \text{ m}$

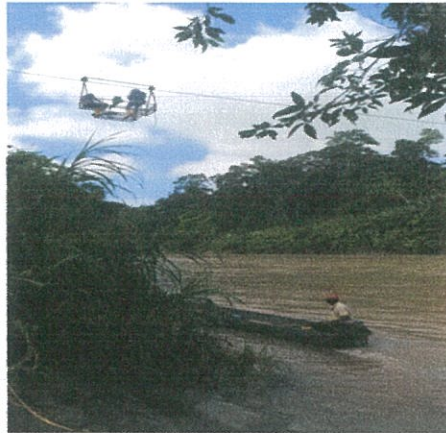
#### **QUINTO DIA: Martes, 23 de Marzo del 2021: H0170 Guayllabamba A.J. Blanco**

En la digitalización de los aforos se obtuvieron los siguientes resultados: un Caudal:  $Q = 637,459 \text{ m}^3/\text{s}$  y una altura limnimétrica:  $H = 2.27 \text{ m}$
